Servizio di Prevenzione e Protezione
Sede Centrale Largo Leopardi, 5

Estratto DVR ai fini di espletamento gare

Ai sensi del D.Lgs. 9 aprile 2008, n. 81

Aggiornato al 05-12-2019

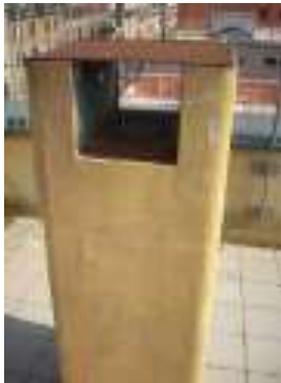
Piano 7° locale terrazzo	
Identificativo	Foto
CM1

Le seguenti fotografie e planimetrie identificano e localizzano i MCA presenti nell'edificio (Piano 7° terrazzo e locale argani. Piano interrato locale motore ascensore lato via Merulana):

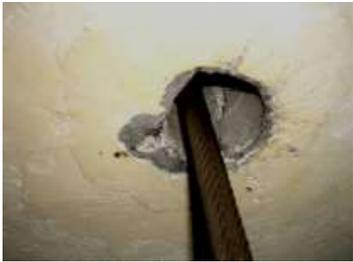
Piano interrato - locale motore ascensore

<p>Questo passacavi è stato individuato nel locale motore ascensore al piano interrato. Non essendo stato possibile prelevare un campione per le analisi, in via precauzionale, si consiglia di trattare il materiale come se contenesse amianto.</p>

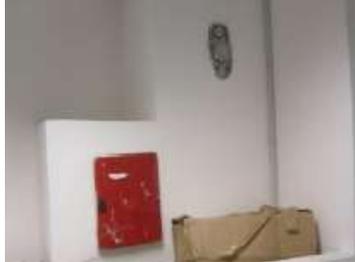
Piano interrato (cfr. planimetria)

<p>Sportello di ispezione della canna fumaria. Tradizionalmente all'interno di tali sportelli venivano utilizzate guarnizioni termoisolanti contenenti amianto. Non essendo stato possibile prelevare un campione, si consiglia di adottare tutte le misure di sicurezza del caso.</p>
